智园二期废气配套设施升级改造项目

有机废气处理设施 现场技术评估报告

深圳中科环保产业发展有限公司

2023. 5. 29

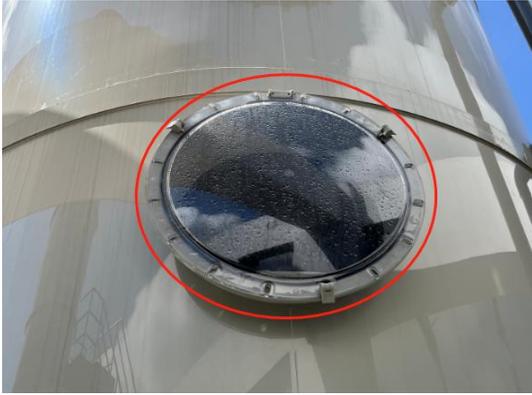
观察口未紧好螺丝

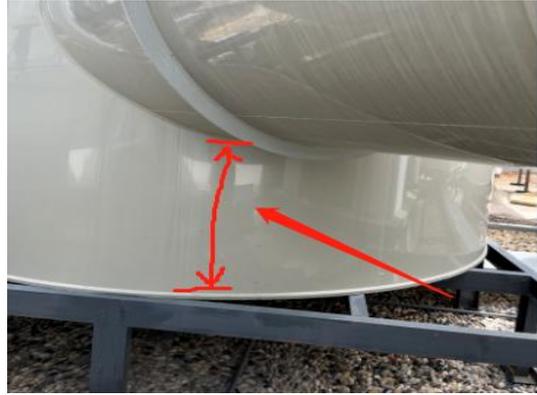
部分喷淋塔进气口较低，循环水有倒流回管道的风险

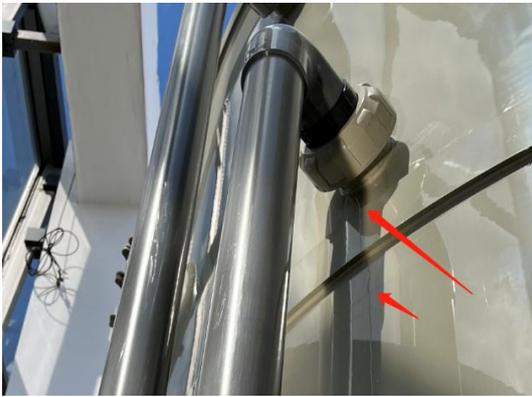
喷淋塔部分管道阀门漏水

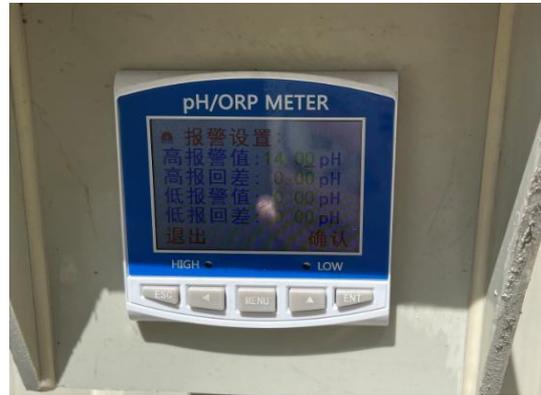
pH 控制还未设置上下限

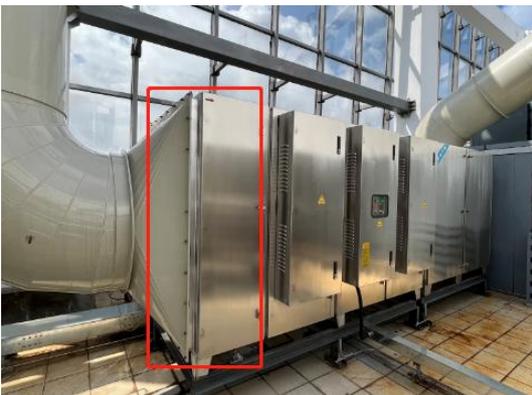
UV 光解直接设置在喷淋塔后，未设置二级除雾层，容易造成 UV 灯管漏电烧坏

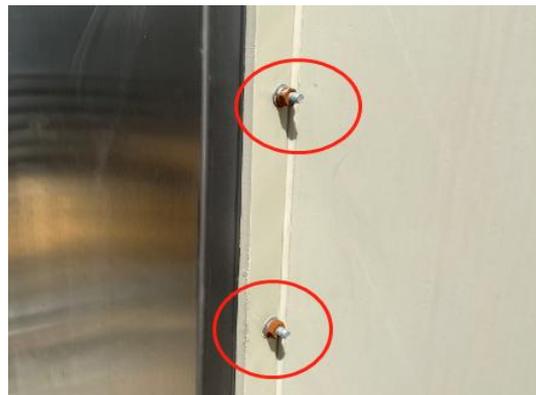
箱体连接螺丝未使用不锈钢材质，已出现锈蚀现象

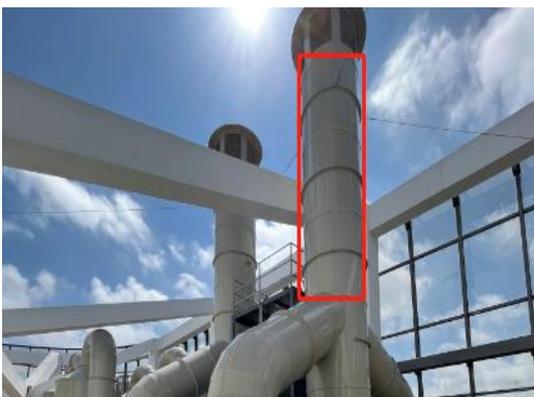
排放管道未达到9倍直径长度，未设置标识牌，标识箭头等

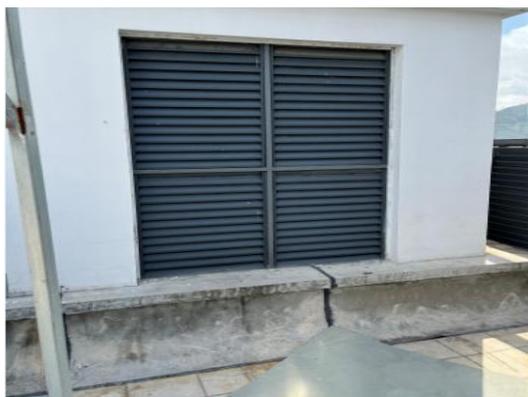
现场进风管道部分未封口

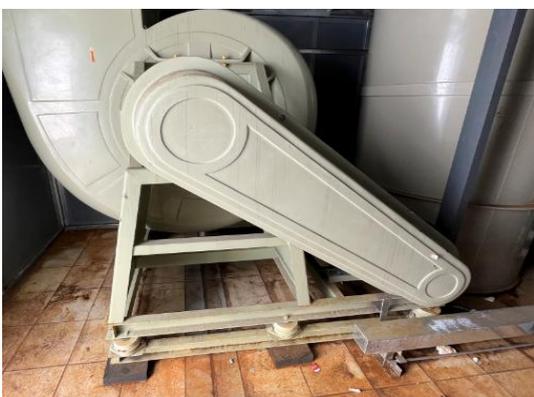
风机未做混凝土底座地基
